ASSUNTO:	PINTURA DA CÂMARA MUNICIPAL DE TUPÃ		
LOCAL:	PRAÇA DA BANDEIRAN° 222 - TUPÃ - SP		
OBJETO:	MEMORIAL DESCRITIVO	Data:	FEV/2016
CLIENTE:	Prefeitura da Estância Turística de Tupã

RELATÓRIO FOTOGRÁFICO
PINTURA DA CÂMARA MUNICIPAL DE TUPÃ
(INTERNO E EXTERNO)

**RELATÓRIO FOTOGRÁFICO
REPAROS CÂMARA MUNICIPAL
(PAREDES COM INFILTRAÇÃO)**

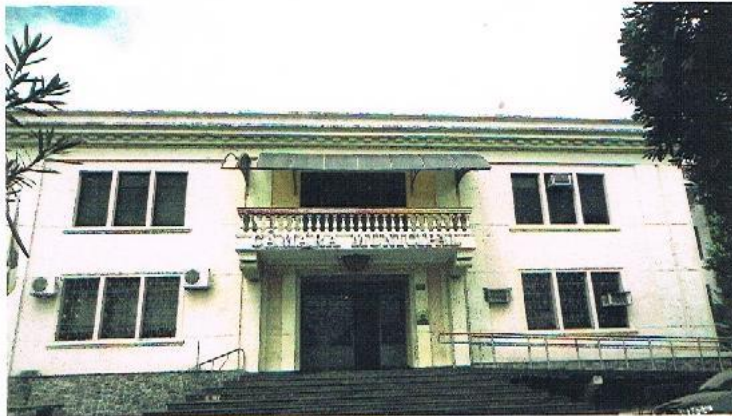
Foto 1 - RUA CHERENTES (25/02/2016)

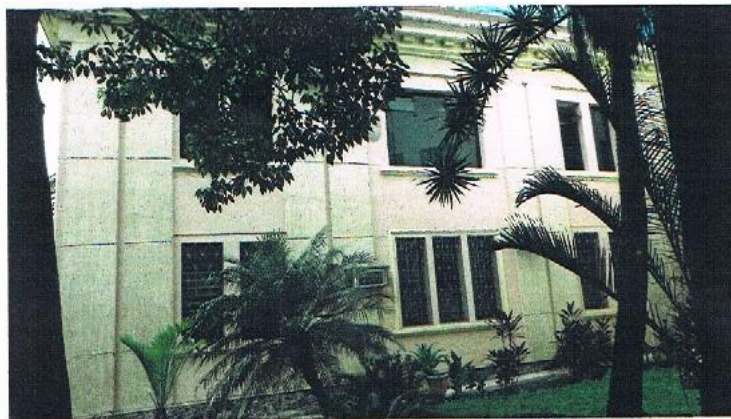
Foto 2 - VISTA LATERAL DO PREDIO LADO DIREITO (25/02/2016)

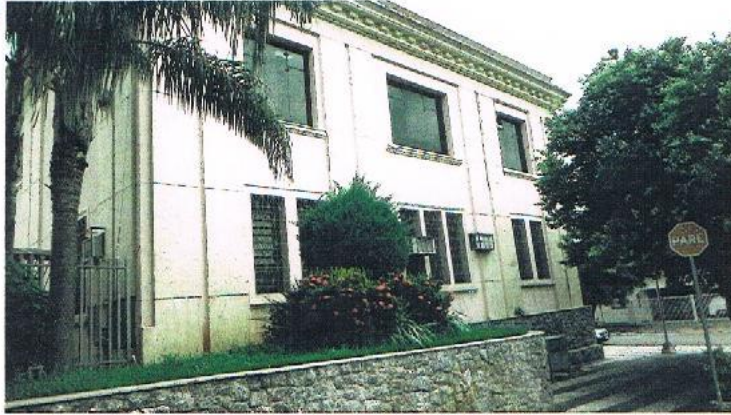
Foto 3 - RUA GOITACAZES, VISTA LATERAL ESQUERDA (25/02/2016)

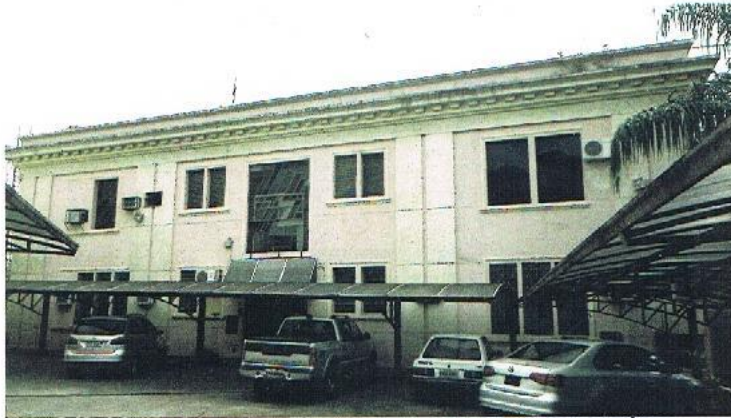
Foto 4 - VISTA DOS FUNDOS, ESTACIONAMENTO DO PRÉDIO

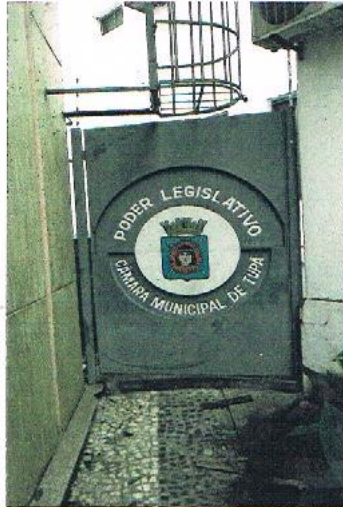
Foto 5 -PORTÃO NA LATERAL DIREITA DO PREDIO (25/02/2016)

Os elementos metálicos (como, por exemplo, portão, abrigo, cobertura do estacionamento e seus apoios e outras ferragens em geral) receberão acabamento final com pintura em tinta esmalte sintético de acabamento fosco.

- Nos locais onde a pintura estiver em mau estado, deverá ser efetuada: eliminação de qualquer tipo de brilho, usando lixa com grana de 150 a 220 e eliminar o pó; manchas de gordura ou graxa devem ser removidas com solução de água e detergente. Em seguida, enxaguar e aguardar a secagem.
- Aplicar a tinta esmalte sintético em duas ou mais demãos até atingir o perfeito cobrimento da superfície na cor especificada.
- Características da tinta esmalte sintético: base solvente, acabamento fosco, com película de silicone para proteção da superfície, reduzindo a aderência de sujeira. Composição: resina alquídica, pigmentos orgânicos e inorgânicos, secantes, aditivos, solventes alifáticos com pequena fração de aromáticos, concentração máxima de benzeno de 0,5% em volume.

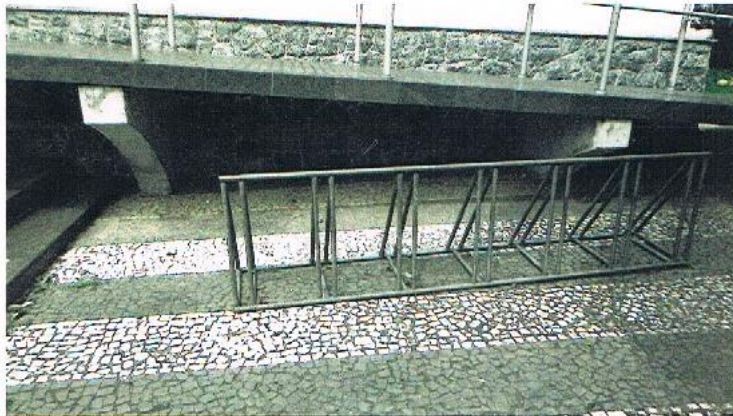
Foto 6 - GRADIL PARA BICICLETAS NO PASSEIO (25/02/2016)

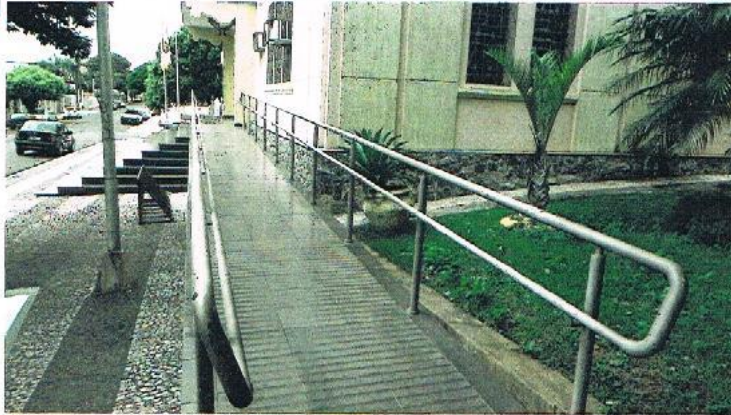
Foto 7- CORRIMÃO EM RAMPA DE ACESSO (25/02/2016)

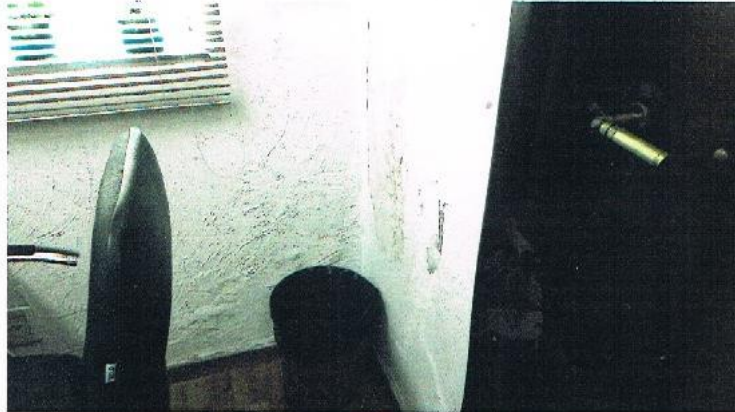
1. PAREDE COM INFILTRAÇÃO (01/03/2016)

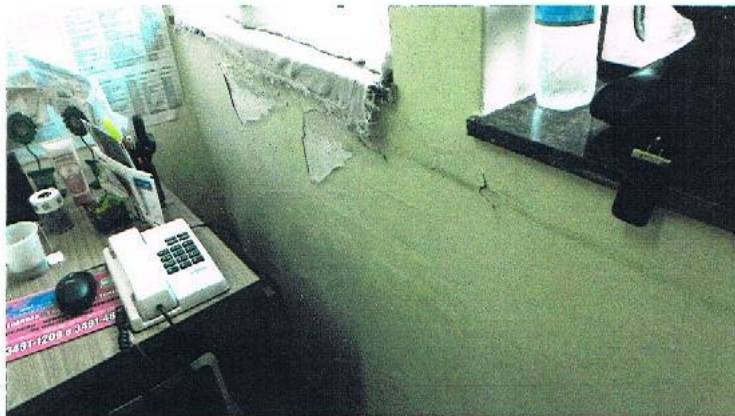
2. PAREDE COM INFILTRAÇÃO (01/03/2016)

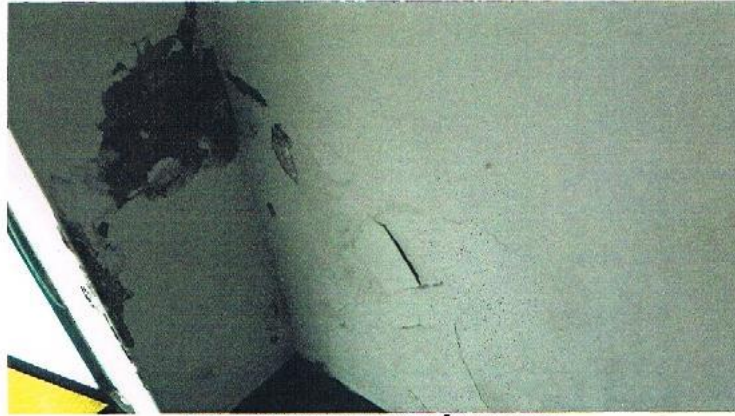
3. PAREDE COM INFILTRAÇÃO(01/03/2016)

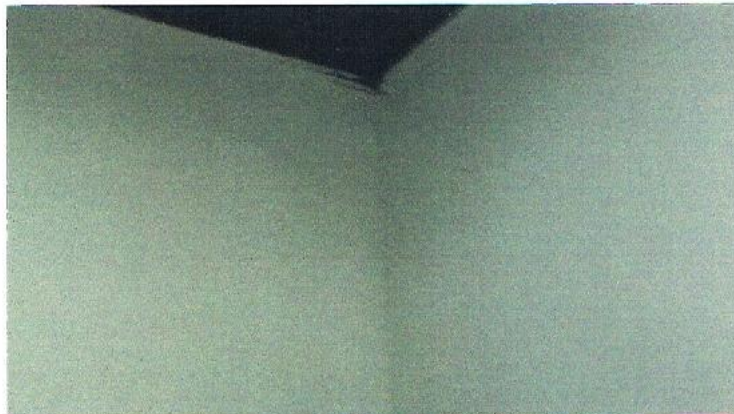
4. PAREDE COM INFILTRAÇÃO (01/03/2016)
